# Visueel verslag rondgang 13 mei 2022

Versie 31 augustus 2022

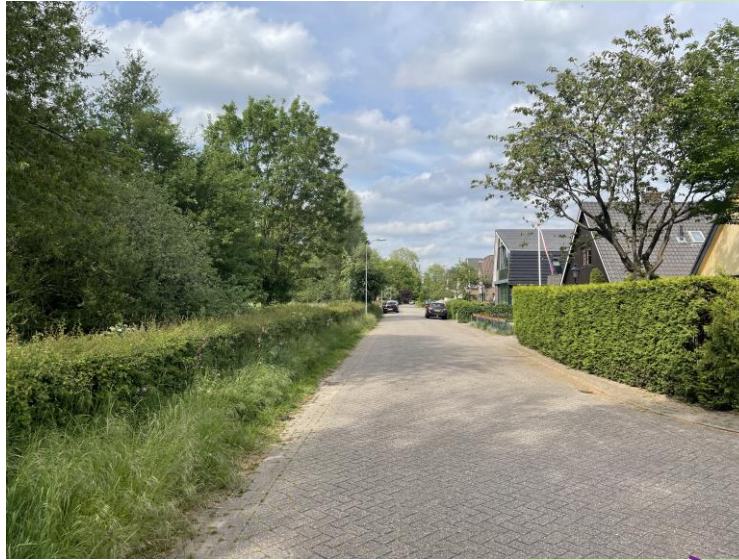
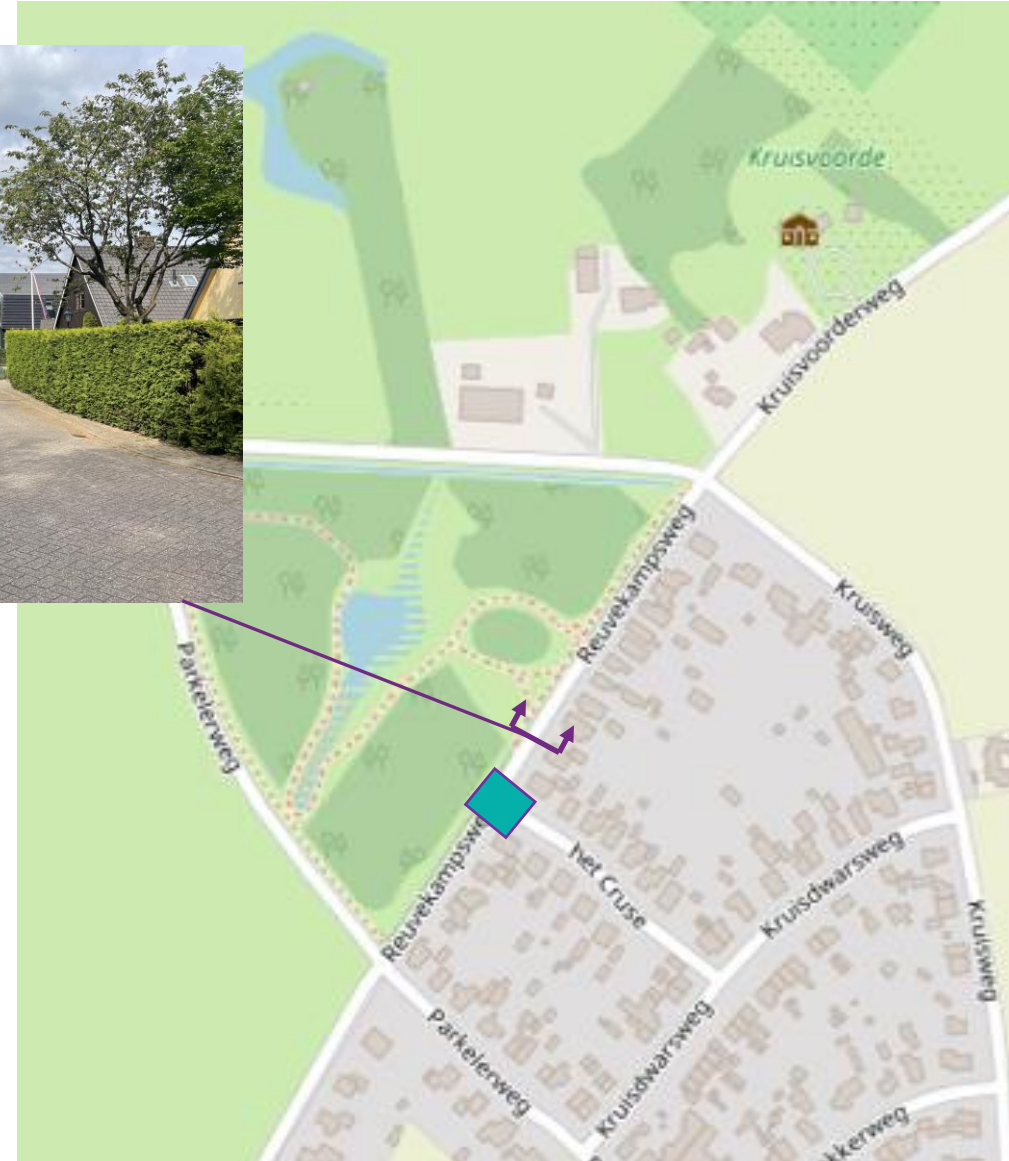
# Reuvekampweg

1. Relatief veel landbouwverkeer maar ook ander groot verkeer.
2. Geen voetgangersvoorziening
3. Breed wegprofiel wat door bewoners wordt beperkt door auto's strategisch te parkeren.
4. Hoge snelheid
5. Vanuit het Cruse slecht zicht bij het oprijden.

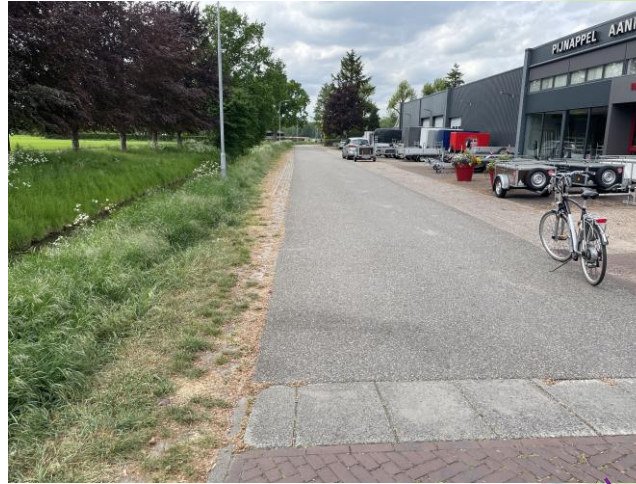
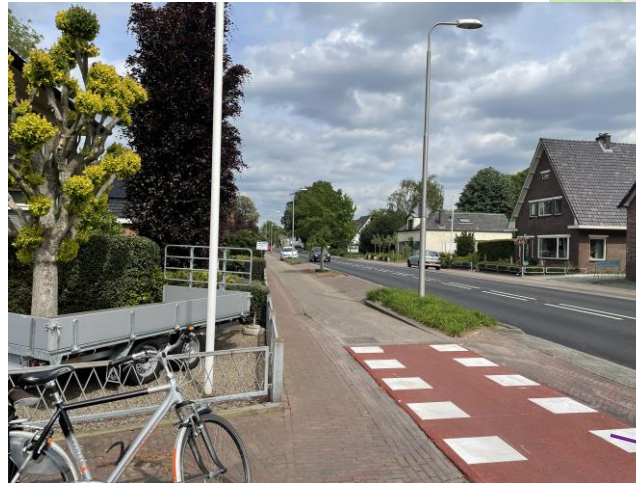
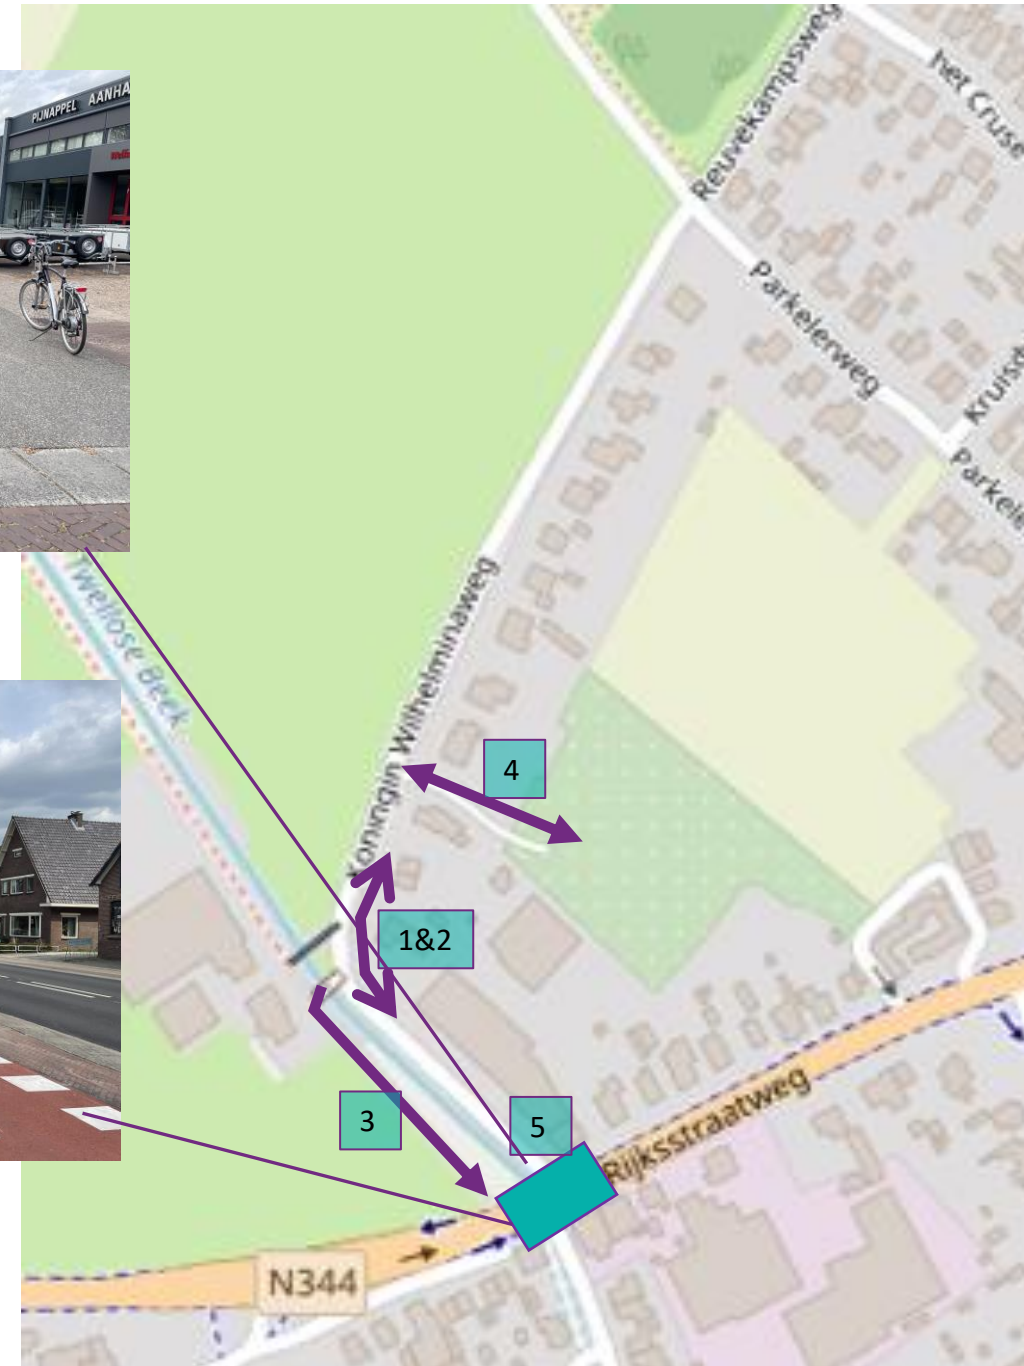
# Kon. Wilhelminaweg

1. Slechte doorzicht in de bocht.
2. Gevoelsmatig hoge snelheid op de weg en specifiek in de bocht.
3. Automobilisten vermijden de inritconstructie bij de aansluiting op de Rijksstraatweg door via het particuliere erf te rijden
4. Zorgen om toekomstige ontsluiting van plan Beersen
5. Aansluiting N344, slecht zicht op fietsers en auto's. Oversteken van de Rijksstraatweg is lastig.

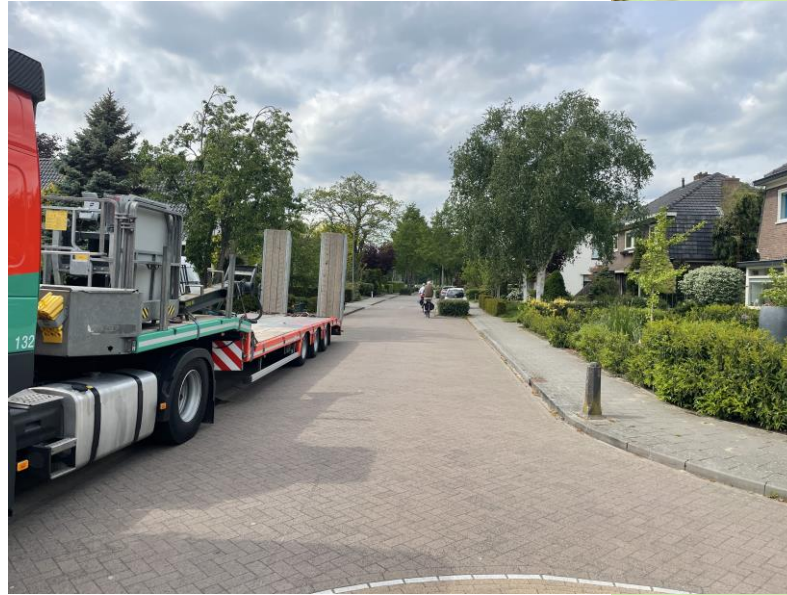
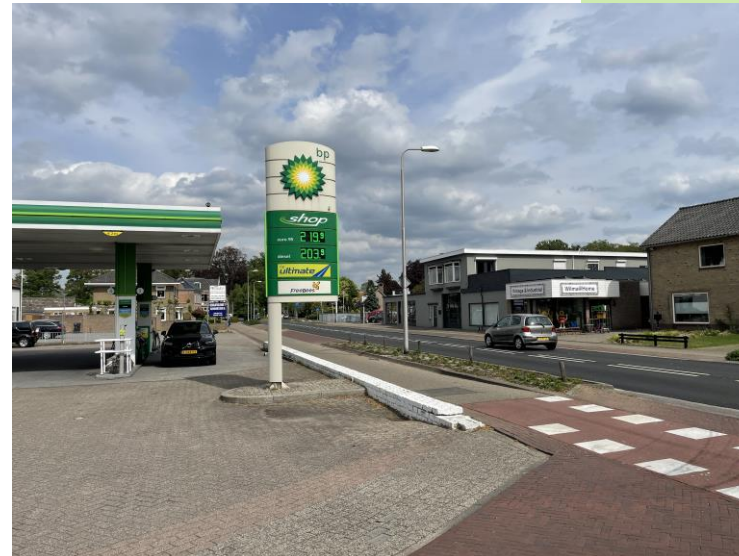
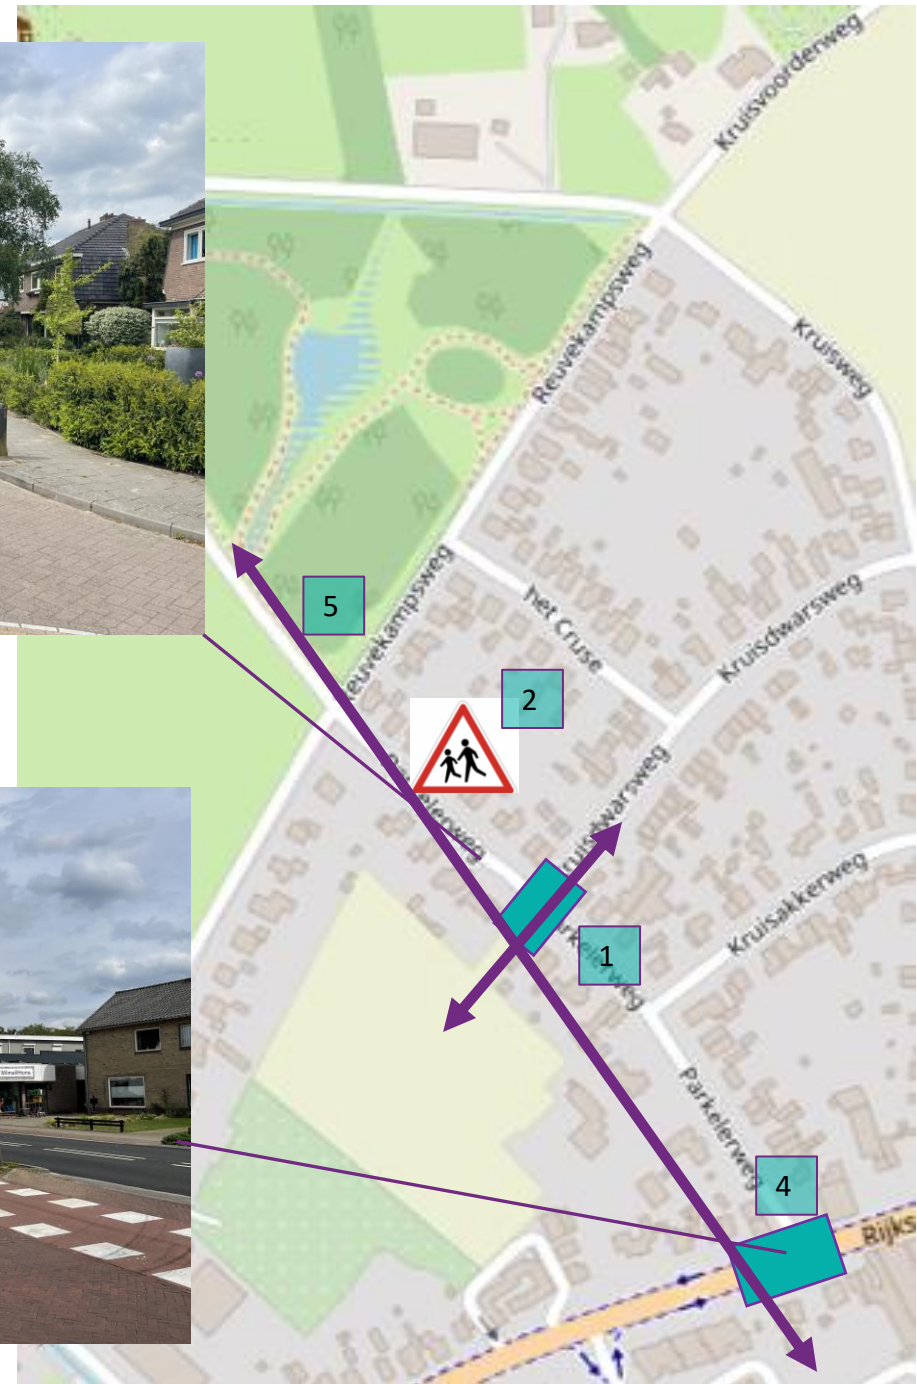
# Parkelerweg

1. Zorgen om aansluiting toekomstige uitbreiding Beersen waardoor kruispunt met 4 takken ontstaat.
2. Weinig speelvoorzieningen waardoor kinderen op straat spelen.
3. Niet alle woningen hebben parkeerplaats op eigen terrein. Daarom veel parkeren op de rijbaan.
4. Aansluiting op de Rijksstraatweg heeft geen goed overzicht en oprijden is lastig mede i.c.m. naast gelegen tankstation.
5. Doorgaand verkeer en grote voertuigen maken gebruik van deze weg.

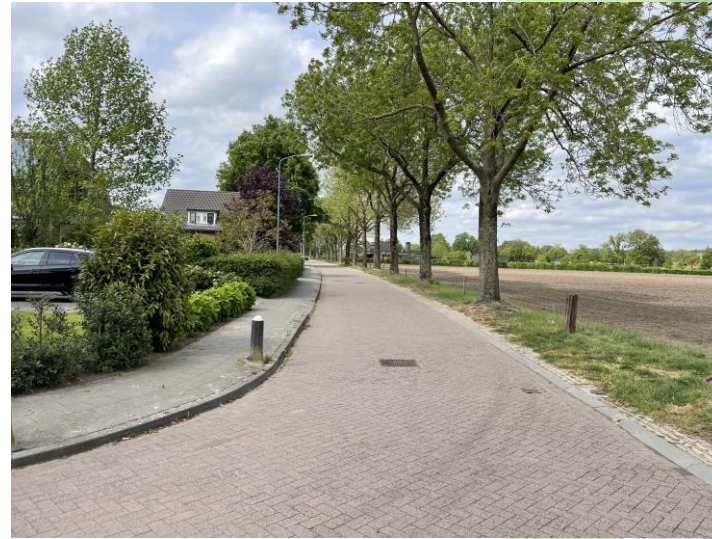
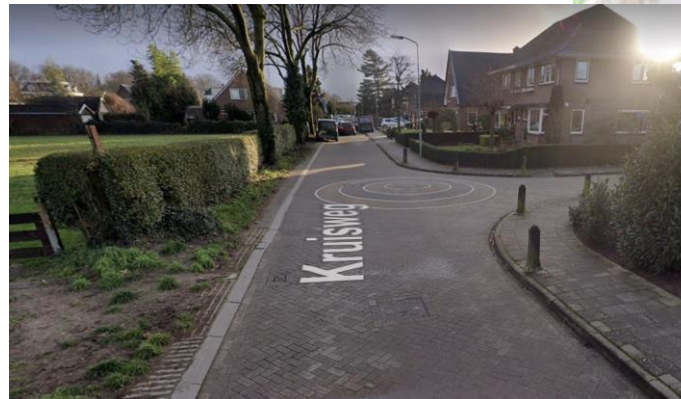
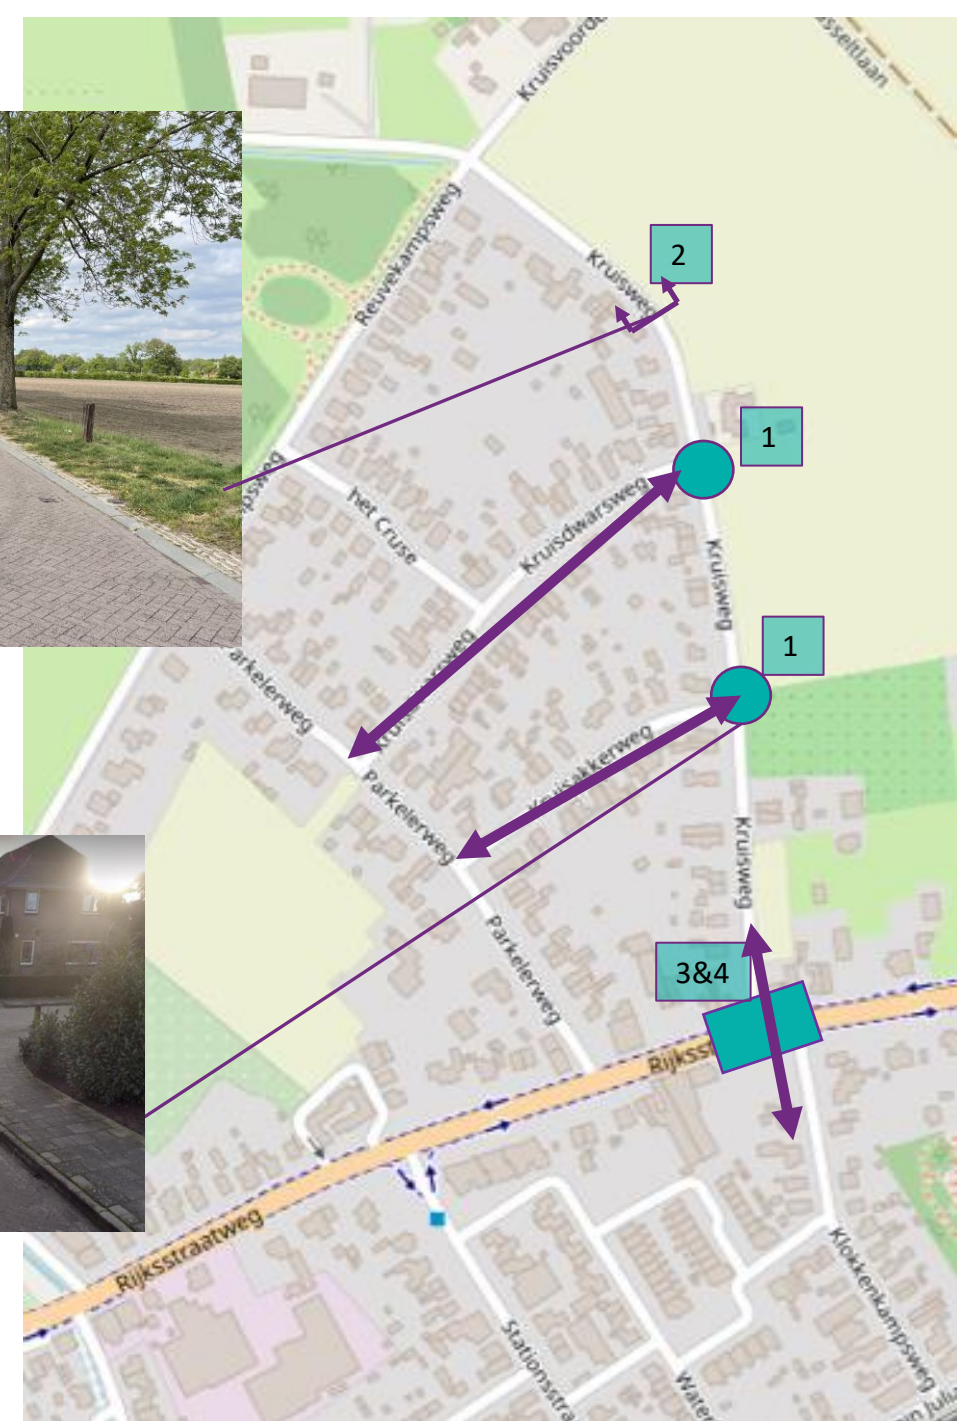
# Kruisweg

1. De punaises op de kruispunten worden door de bewoners als onprettig ervaren. Verkeer ontwijkt ze waardoor ze geen effect hebben.
2. Rijbaan wordt met circa 4,30m als smal ervaren. Als er voertuigen parkeren op de rijbaan kan een ander voertuig er niet of moeizaam langs. Door de fraaie bomen is verbreden niet mogelijk.
3. Aansluiting op de Rijksstraatweg wordt als onoverzichtelijk, smal en onveilig ervaren.
4. Oversteek van de Rijksstraatweg is lastig voor fietsers. De doorsteek naar het fietspad aan de overzijde is niet logisch gepositioneerd.

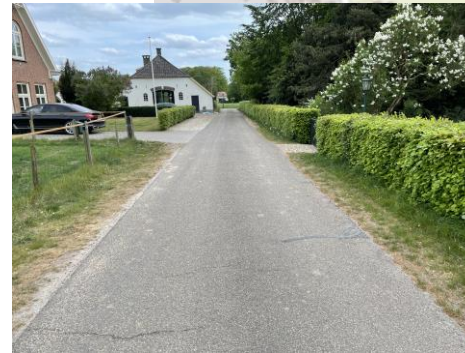
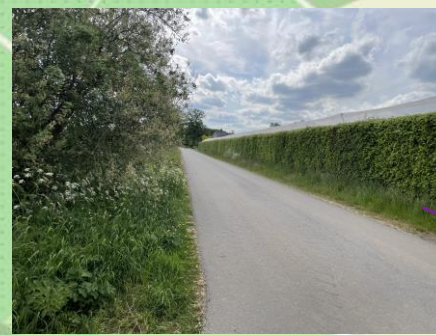
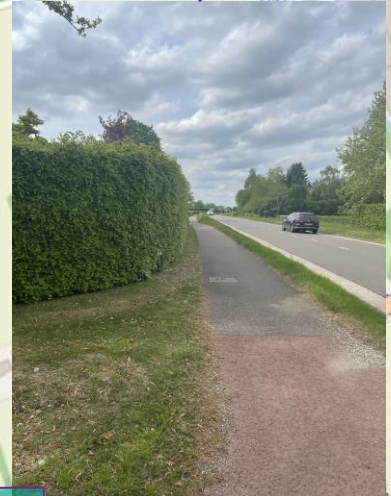
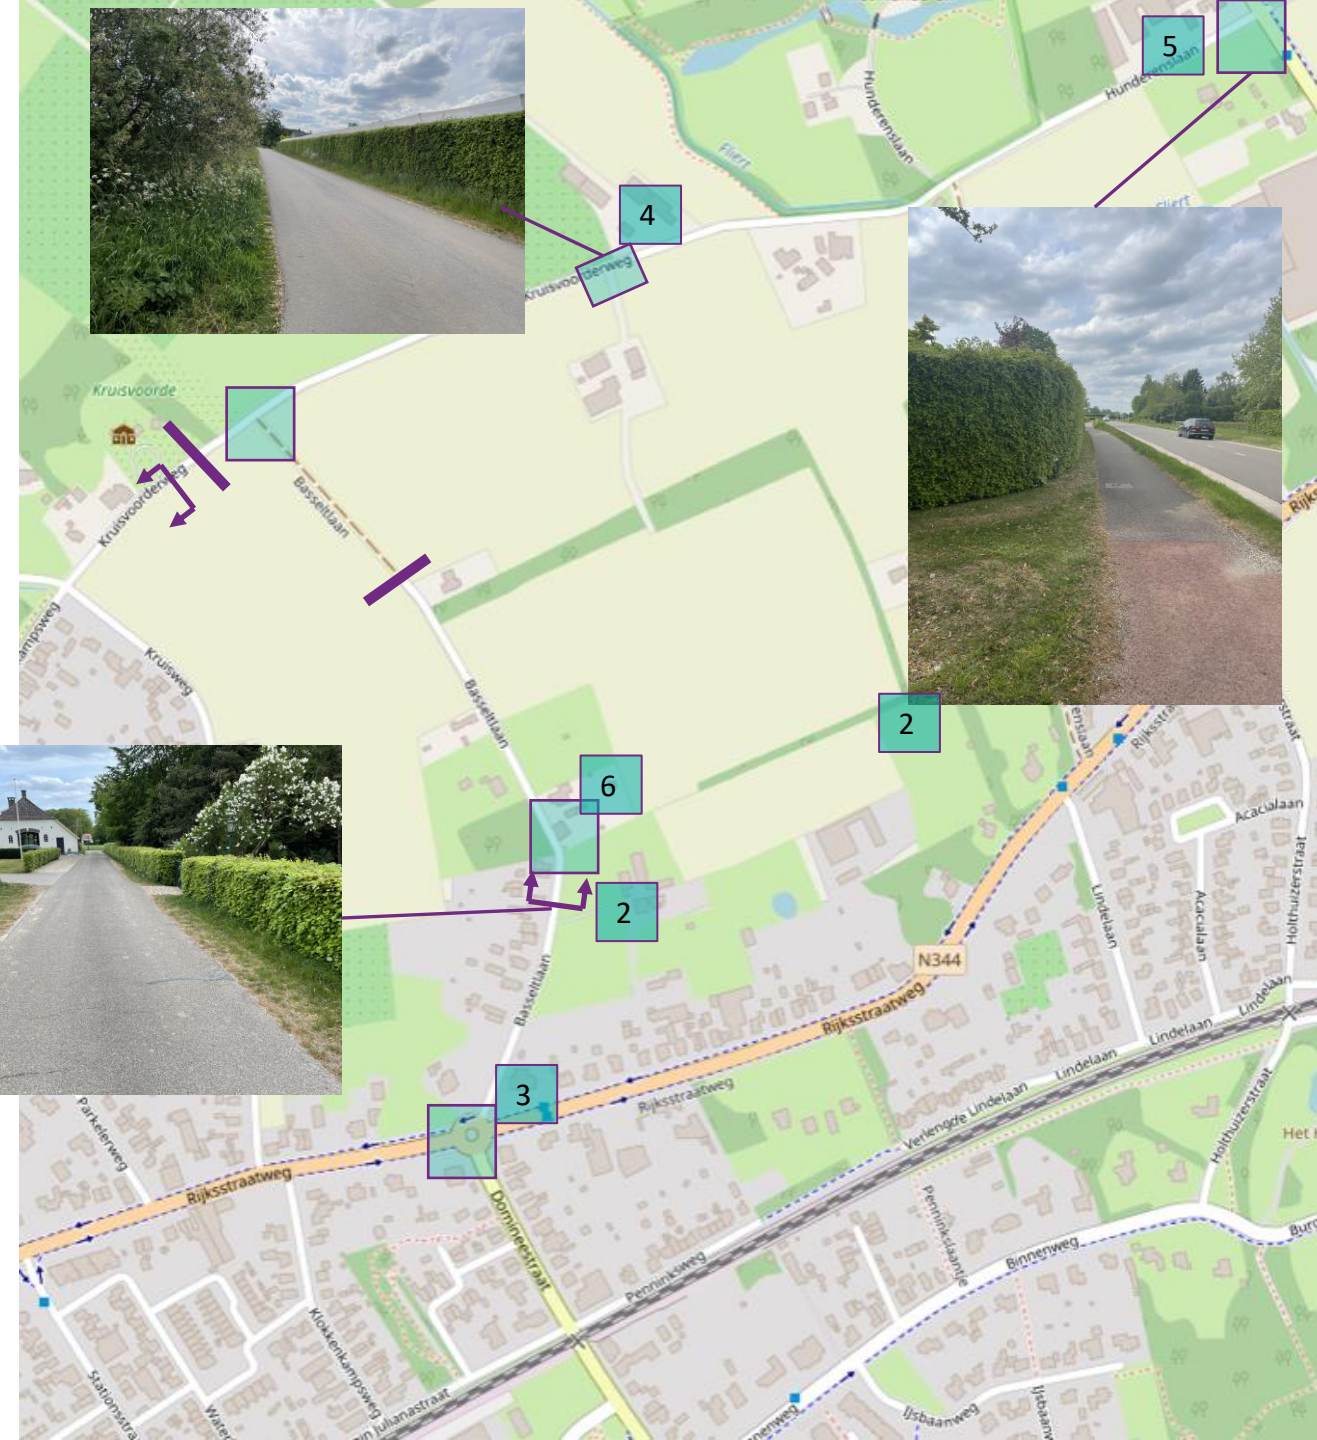
# Basseltlaan & Kruisvoorderweg

1. Profiel van de Kruisvoorderweg sluit niet aan bij het gebruik door wandelaars (klompenpaden), fietsers (fietsknooppuntenroute) en auto's. Het profiel loopt bij de komgrens door waardoor de kom in er geen snelheid wordt geremd.

2. Profiel van Basseltlaan is smal. Om doorgaand auto verkeer te voorkomen moet hij worden afgesloten. Op de overgang van verhard naar onverhard lijkt daar de meest logische locatie voor. Rekening houden met de inrit.

3. Aansluiting op de rotonde is onveilig. Automobilisten anticiperen onvoldoende op de fietsers en voetgangers op de rotonde. Zeker afslaan richting de Basseltlaan wordt niet verwacht.

4. De toekomstige auto ontsluiting van de nieuwbouw is voorzien op de Kruisvoorderweg. De locatie ligt iets in een bocht en heeft slecht zicht. De zorgen zijn er dat een ontsluiting niet voldoende is en dat de binding met het dorp onvoldoende is

5. Aansluiting N792 heeft slecht zicht. Zeker de fietsers zijn vanaf Terwolde niet te zien.
6. Bij bocht thv nr 20 geen doorzicht en daardoor onoverzichtelijk.

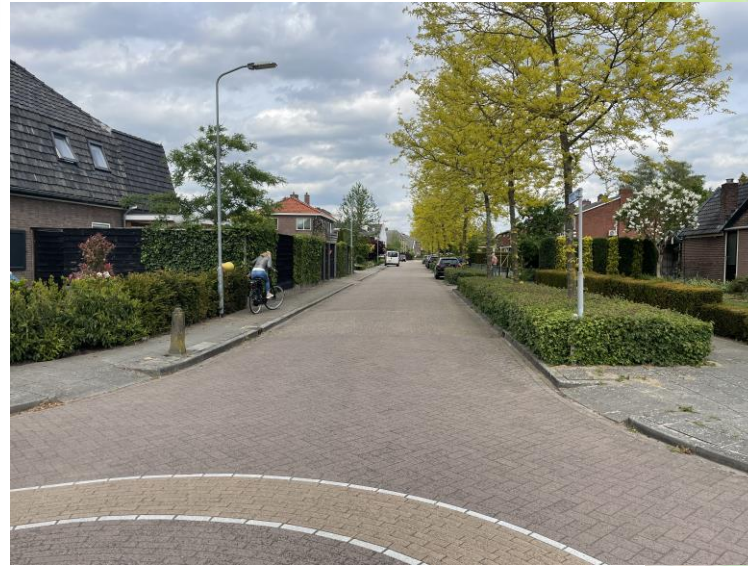
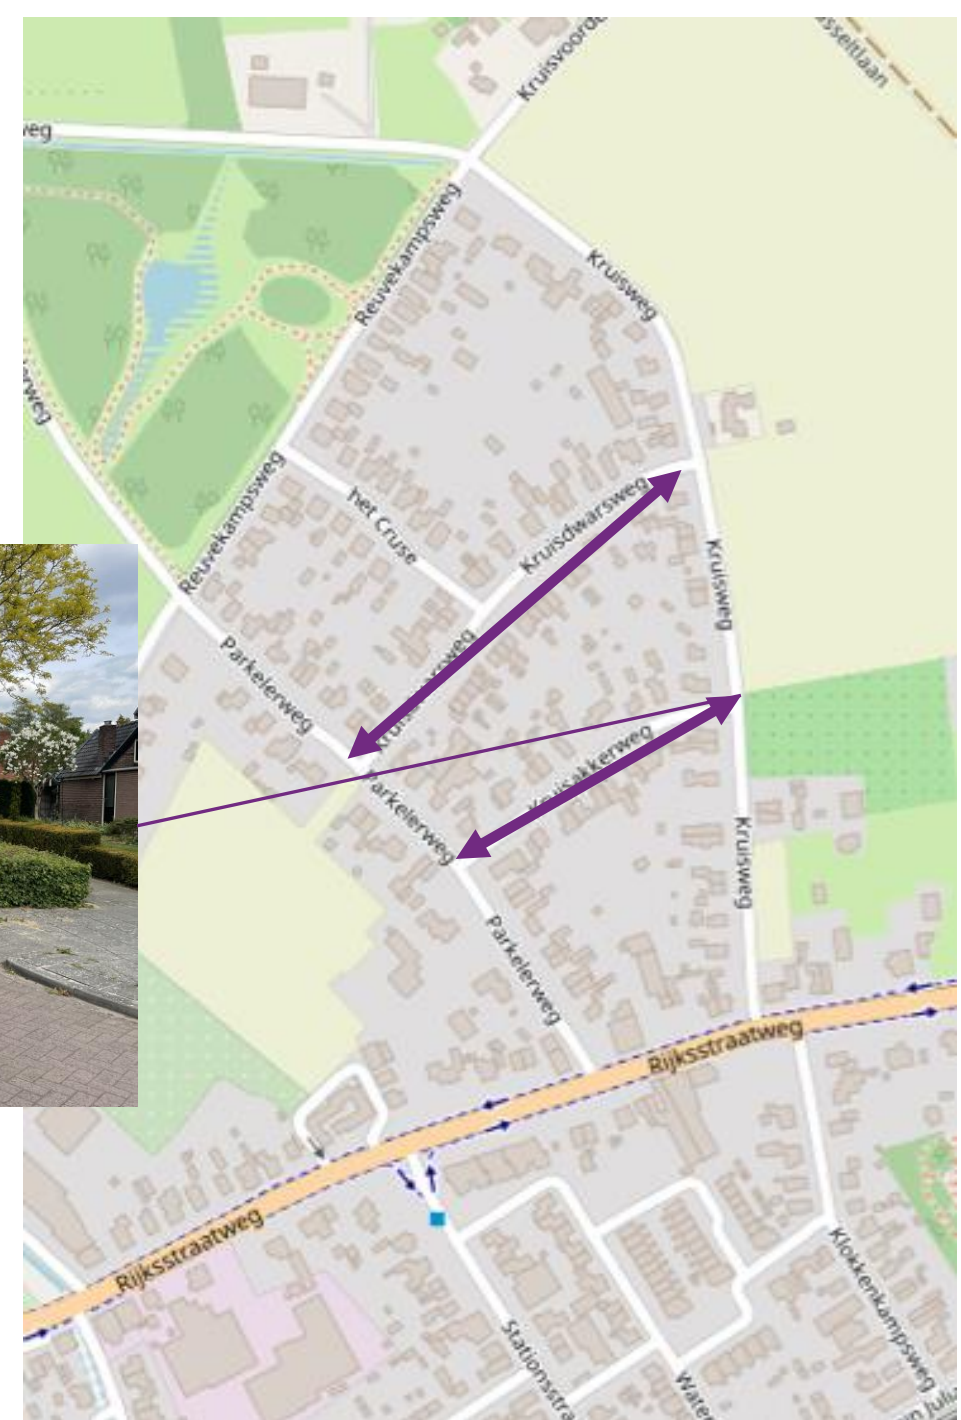
# Kruisdwarsweg & Kruisakkerweg

In de huidige situatie zijn er weinig problemen omdat de straten alleen als ontsluiting van de eigen woningen wordt gebruikt. Zorgen zijn er als het verkeer vanuit de nieuwbouw via deze dwarsstraten gaan rijden en er daardoor doorgaand verkeer ontstaat.

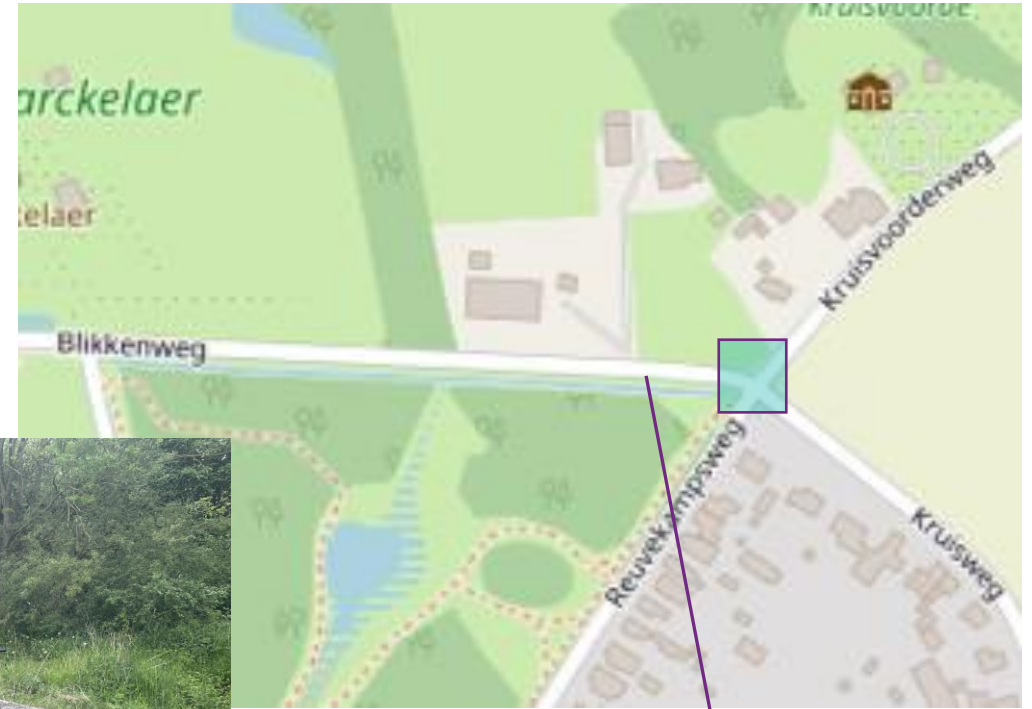
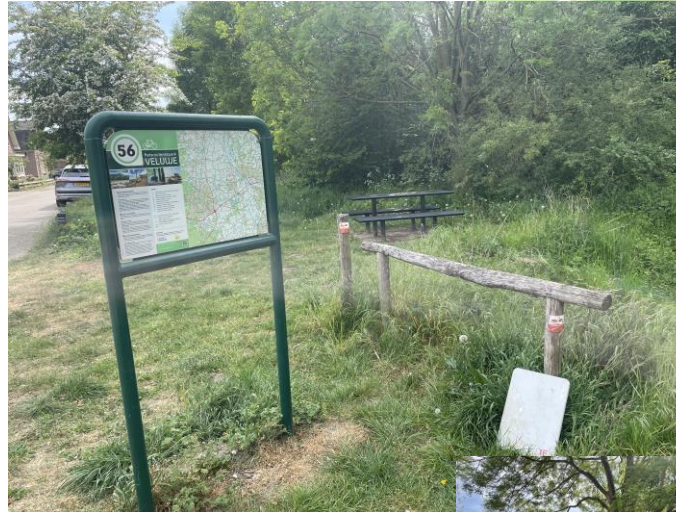
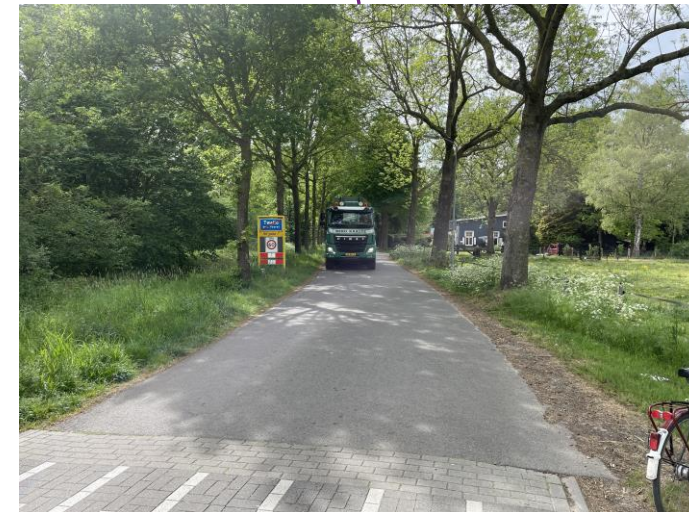
# Blikkenweg

1. Veel doorgaand verkeer van Twello naar Terwolde
2. Bij het verlaten van de bebouwde kom wordt er hard gereden
3. Geen verlichting wat de weg erg donker maakt.
4. Veel recreatieve routes
5. Meerdere ongevallen op het kruispunt met de Reuvekampsweg.
