# Visueel verslag rondgang 13 mei 2022

Versie 31 augustus 2022

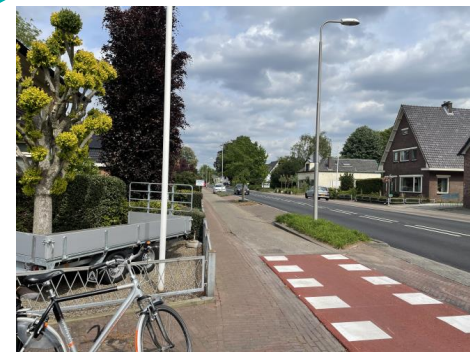
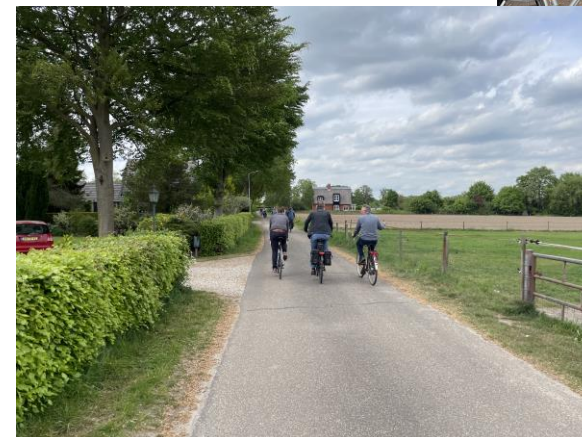
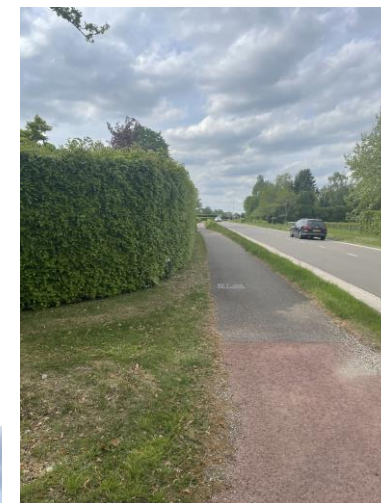
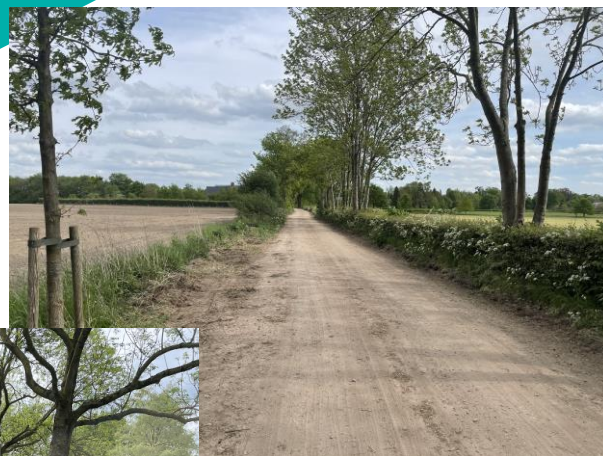
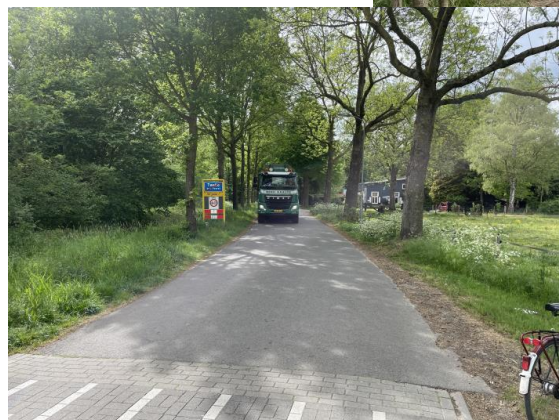
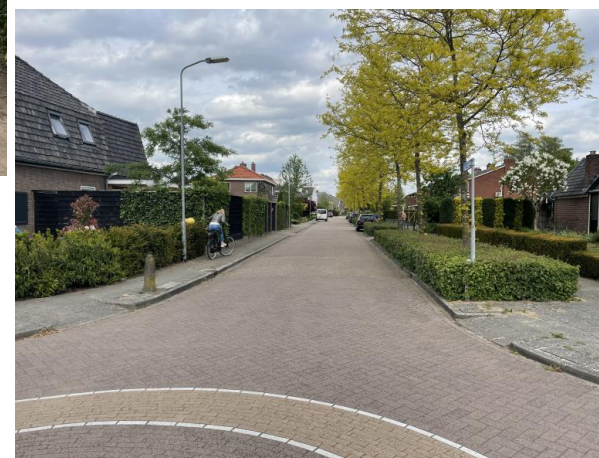
# Reuvekampweg

1. Relatief veel landbouwverkeer maar ook ander groot verkeer.
2. Geen voetgangersvoorziening
3. Breed wegprofiel wat door bewoners wordt beperkt door auto's strategisch te parkeren.
4. Hoge snelheid
5. Vanuit het Cruse slecht zicht bij het oprijden.
